RELATÓRIO DE SITUAÇÃO DE EMERGÊNCIA

RGE

ID 302

Período 31/12 a 02/01/2020

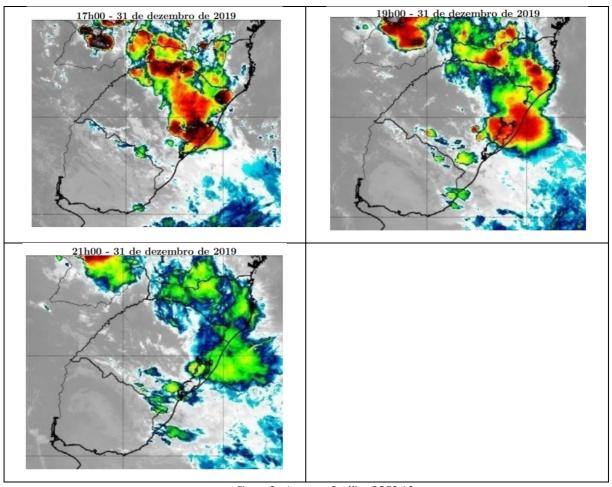
Figura 2 – Imagens Satélite GOES-16

A seguir são apresentadas as imagens realçadas do satélite GOES-16 entre as 13h00 e 21h00 do dia 31 de dezembro de 2019. Os tons em vermelho indicam a presença de nuvens de grande desenvolvimento vertical, geralmente associadas à ocorrência de tempo severo.

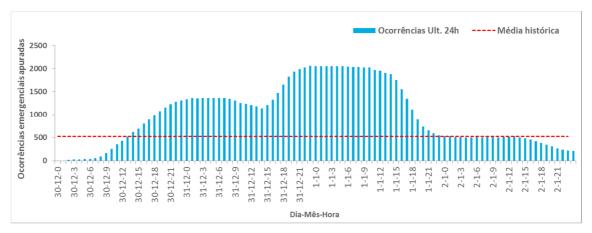
Gráfico 1 – Ingresso de Ocorrências

No 31 de dezembro foi constatado o pico de **2,1 mil ocorrências emergenciais** na área de concessão, cerca de **394**% superior à média histórica registrada. O Gráfico abaixo mostra o ingresso de ocorrências registrado no período.

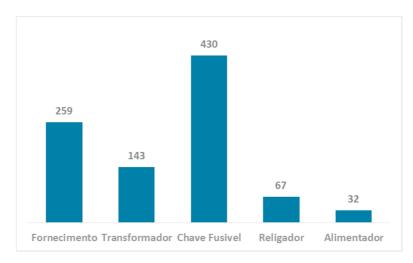
Gráfico 2 - Quantidade de ocorrências por equipamentos

A seguir pode-se observar a quantidade de desarmes nos diferentes tipos de equipamentos descritos anteriormente.

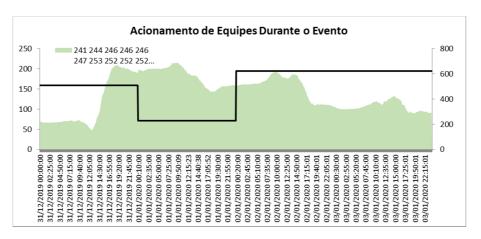
Gráfico 3 - Acionamento de equipes

O Gráfico a seguir ilustra a disponibilização de equipes de atendimento de emergência entre os dias 31 de dezembro a 02 de janeiro.

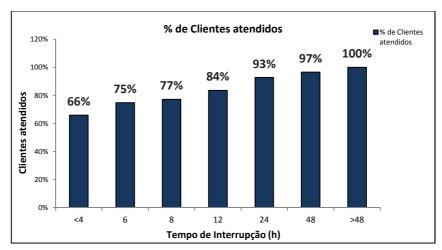
Gráfico 4 - % de reestabelecimento

O Gráfico a seguir demonstra o compromisso descrito anteriormente ilustrando que, 75% dos consumidores que tiveram início de interrupção foram reestabelecidos em até 6 horas.

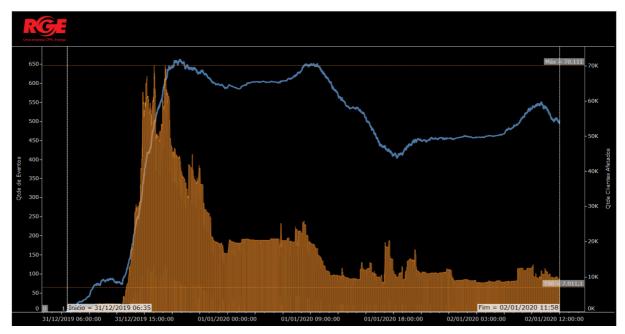
Gráfico 5 - Critério para determinar Início e Fim do Evento Meteorológico

Para mensurar o período real de impacto dos eventos meteorológicos foram contabilizados os clientes interrompidos em intervalos de 5 minutos. Destaca-se que para identificar o fim do Evento foi utilizado o critério matemático de restabelecimento de 90% dos clientes interrompidos entre o início e o pico. Entende-se que este critério matemático corrobora o transbordo de ocorrências causadas pelo deslocamento do Evento Meteorológico. O gráfico a seguir exemplifica o critério utilizado para determinar o início e fim do Evento Meteorológico, o qual considera o período em que a RGE realmente foi impactada pelo evento. As colunas que informam "Início e Fim" identificam o início e o fim do evento

considerado pela RGE para delimitação do evento considerando o volume de clientes interrompidos.

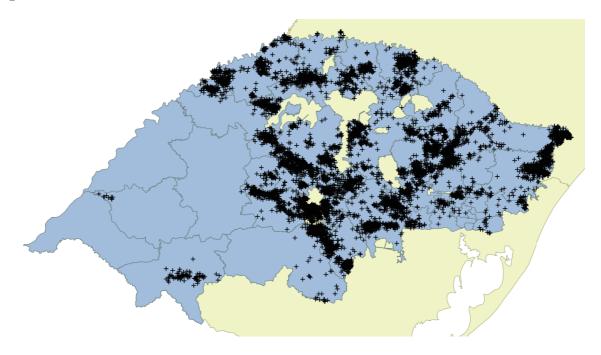
Figura 2 – Descargas atmosféricas nuvem-solo (raios) detectadas pelo sistema Earth Networks entre 06h45 e 19h40 do dia 31 de dezembro de 2019.

Na Figura 2 são apresentadas as descargas atmosféricas nuvem-solo (raios) detectados pelo sistema Earth Networks. Entre as 06h45 e 19h40 do dia 31 de dezembro foram detectadas 9640 raios nuvem-solo e 34455 descargas atmosféricas nuvem-nuvem sobre a área de concessão da RGE no Rio Grande do Sul.

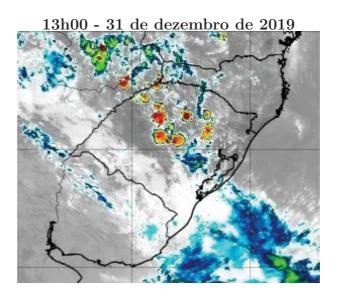
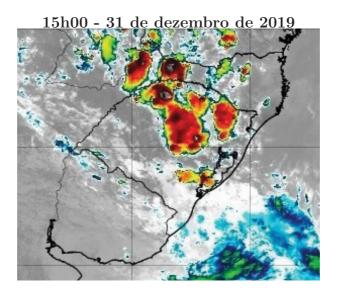
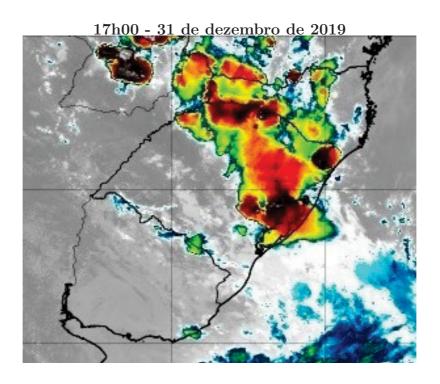
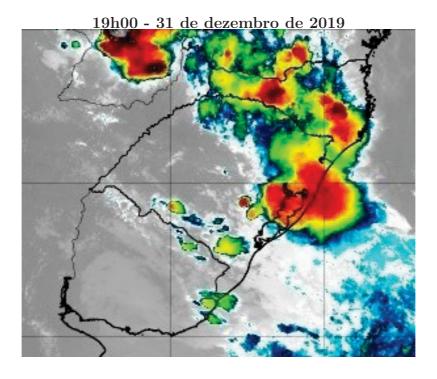
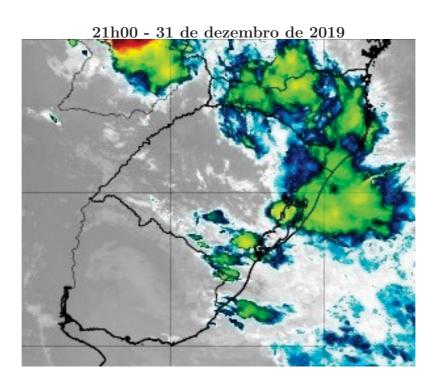
A seguir são apresentadas as imagens realçadas do satélite GOES-16 entre as 13h00 e 21h00 do dia 31 de dezembro de 2019. Os tons em vermelho indicam a presença de nuvens de grande desenvolvimento vertical, geralmente associadas à ocorrência de tempo severo.
