# RELATÓRIO DE SITUAÇÃO DE EMERGÊNCIA

**RGE**

**ID 345**

Período 13/09/2021

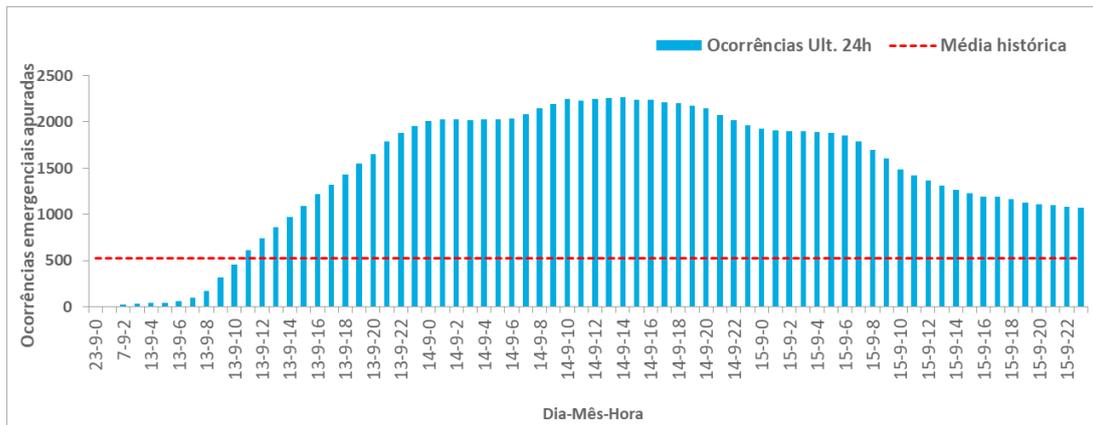
Gráfico 1 – Ingresso de Ocorrências

No dia 14 de setembro foi constatado o pico de **2,3 mil ocorrências emergenciais** na área de concessão, cerca de **433%** superior à média histórica registrada. O Gráfico abaixo mostra o ingresso de ocorrências registrado no período.

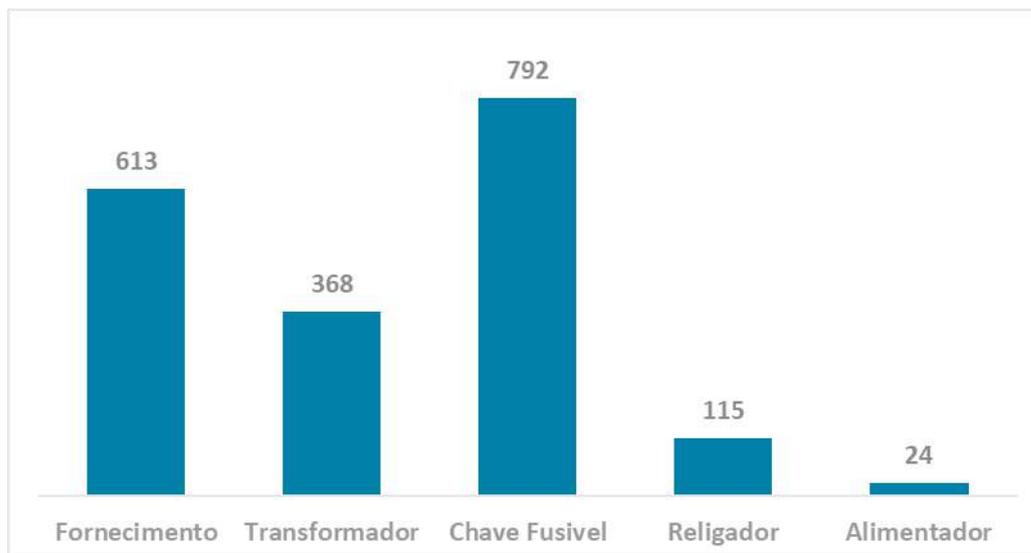
Gráfico 2 - Quantidade de ocorrências por equipamentos

A seguir pode-se observar a quantidade de desarmes nos diferentes tipos de equipamentos descritos anteriormente.

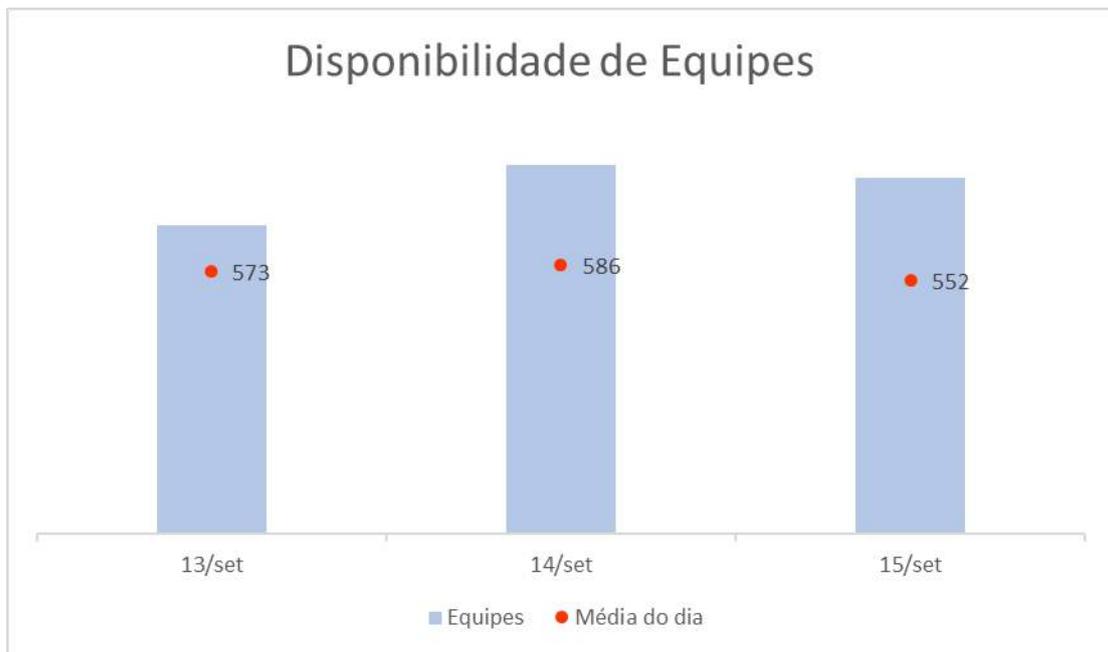
Gráfico 3 – Disponibilidade de Equipes em Atendimento

O Gráfico a seguir ilustra a disponibilização de equipes de atendimento de emergência entre os dias 13 e 15 de setembro de 2021.

O ponto em vermelho no gráfico acima indica a média histórica de equipes disponíveis neste dia da semana. No dia 13 de setembro (segunda-feira), há um incremento de 15%, no dia 14 de setembro (terça-feira), há um incremento de 27% e no dia 15 de setembro (quarta-feira), há um incremento de 29% acima da média histórica de equipes disponibilizadas para estes dias da semana no ano de 2021.

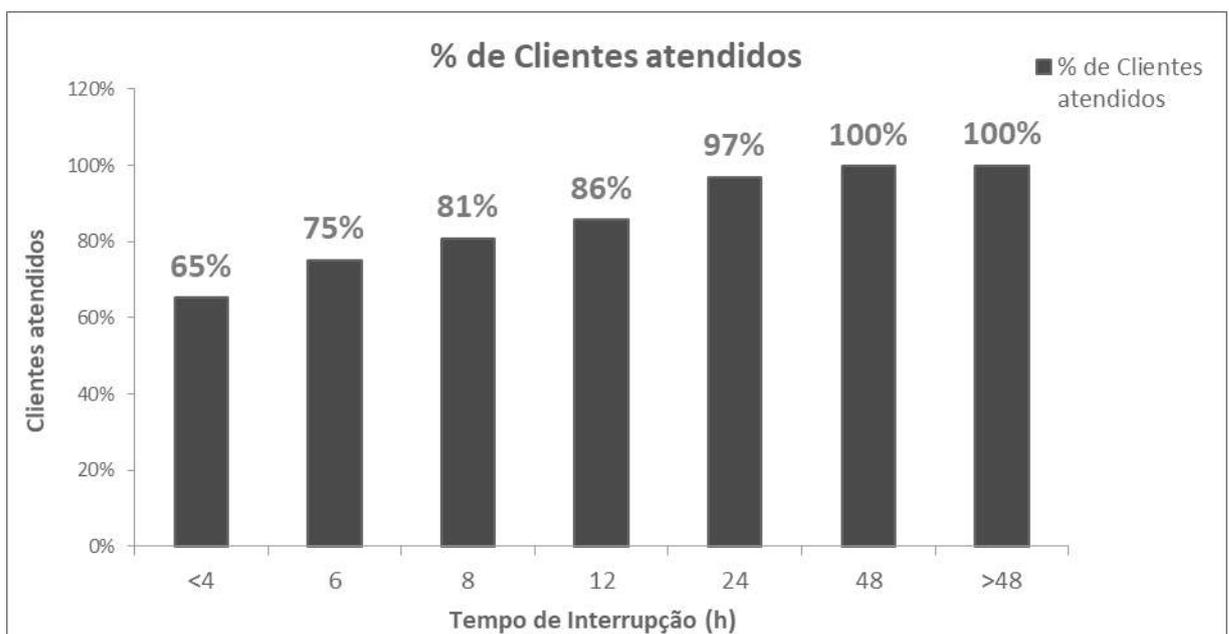
Gráfico 4 – % de reestabelecimento

O gráfico a seguir demonstra o compromisso descrito anteriormente ilustrando que, 75% dos consumidores que tiveram início de interrupção foram reestabelecidos em até 6 horas.

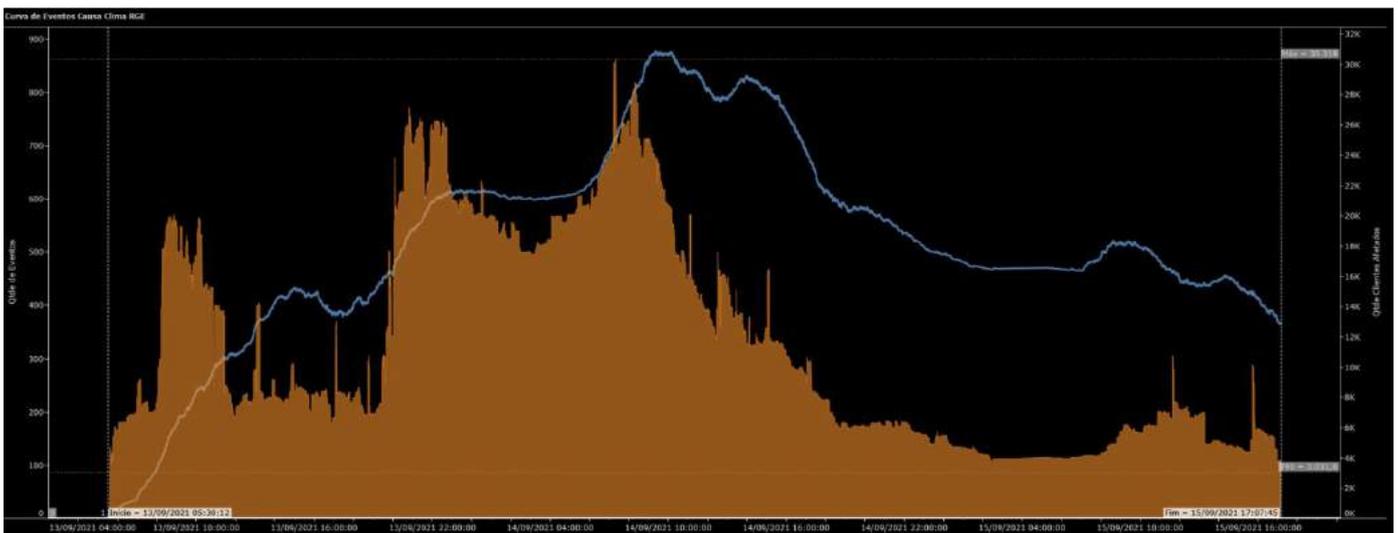
Gráfico 5 – Critério para determinar Início e Fim do Evento Meteorológico

Para mensurar o período real de impacto dos eventos meteorológicos foram contabilizados os clientes interrompidos em intervalos de 5 minutos. Destaca-se que para identificar o fim do Evento foi utilizado o critério matemático de restabelecimento de 90% dos clientes interrompidos entre o início e o pico. Entende-se que este critério matemático corrobora o transbordo de ocorrências causadas pelo deslocamento do Evento Meteorológico. O gráfico a seguir exemplifica o critério utilizado para determinar o início e fim do Evento Meteorológico, o qual considera o período em que a RGE realmente foi impactada pelo evento. As colunas que informam “Início e Fim” identificam o início e o fim do evento considerado pela RGE para delimitação do evento considerando o volume de clientes interrompidos.

Dessa forma, a faixa de tempo considerada para classificação das interrupções decorrentes do Evento Climático é a mostrada abaixo:

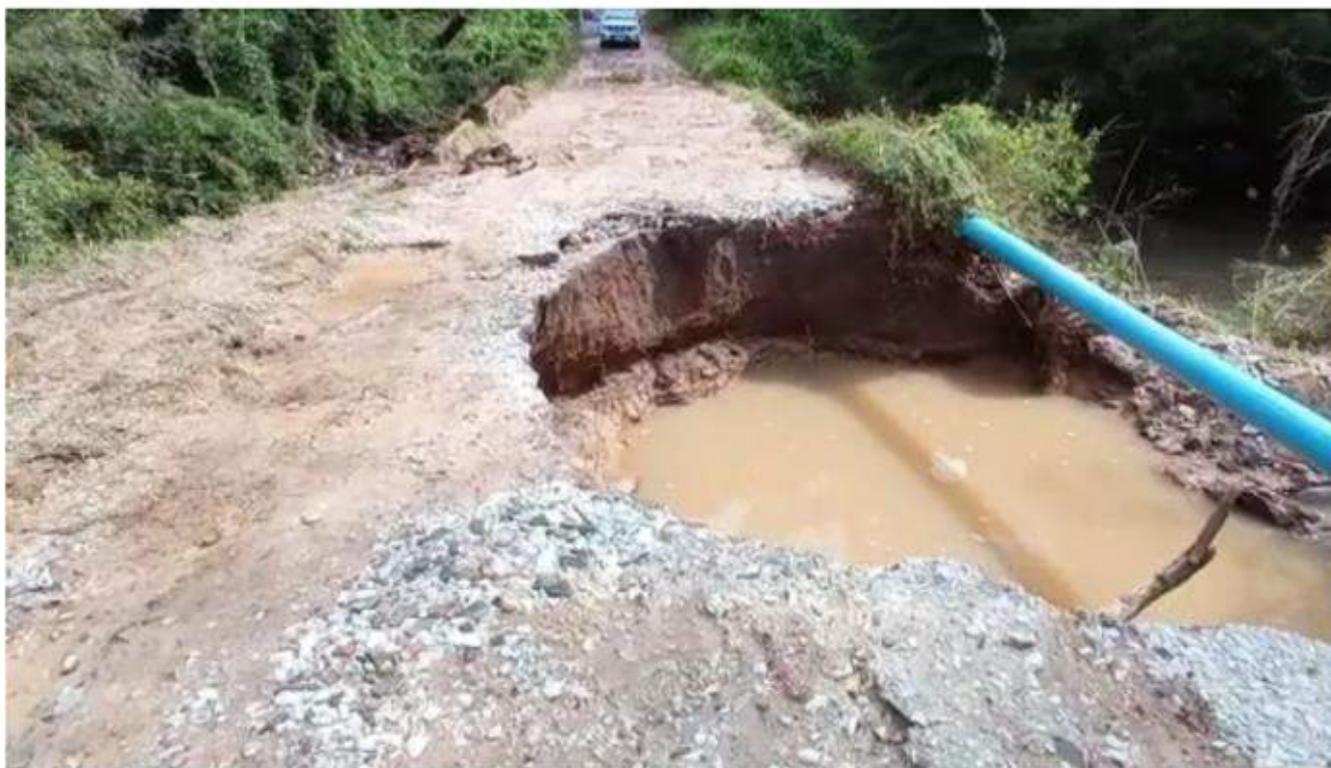
Figura 19 - Evidência de Mídia. Fonte: G1 RS

Chuva fez parte de uma ponte ceder no interior de Caçapava do Sul — Foto: Prefeitura de Caçapava do Sul/Divulgação

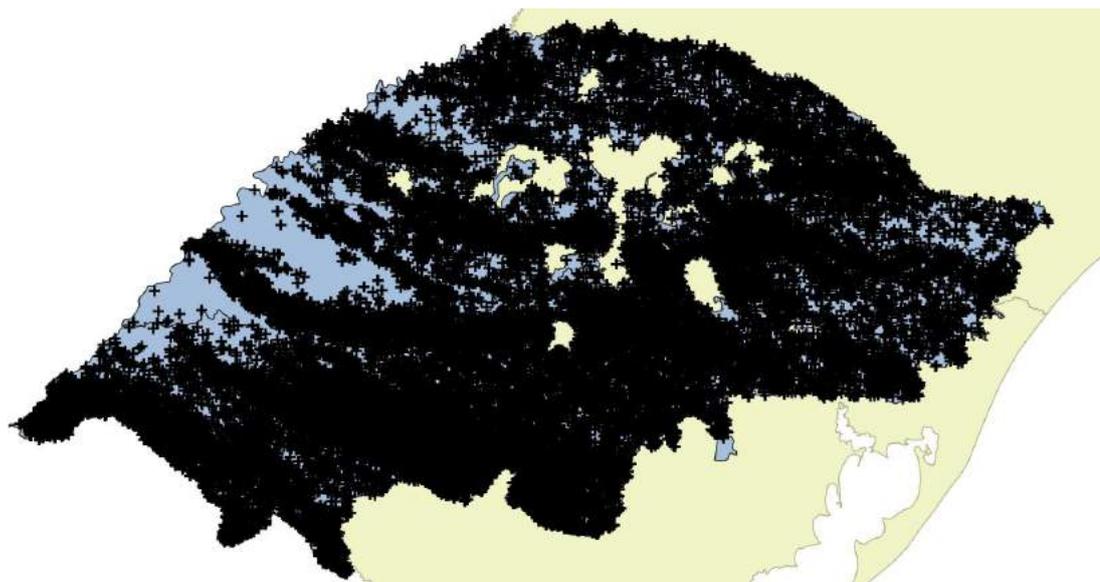
Figura 2 – Descargas atmosféricas nuvem-solo (raios) detectadas pelo sistema Earth Networks entre as 19h15 do dia 12 e 06h00 do dia 14 de setembro de 2021 de setembro de 2021.

Entre as 19h15 do dia 12 e 06h00 do dia 14 de setembro de 2021 foram detectadas 224552 descargas elétricas atmosféricas sobre a área de concessão da RGE. Estações do INMET representativas da região registraram rajadas de vento forte, ventania e ventania forte. Em Quaraí foram registradas rajadas de até 80,3 km/h na manhã do dia 13 de setembro, vento classificado como ventania forte pela escala Beaufort, capaz de provocar danos em árvores e pequenas construções. Os ventos continuaram intensos mesmo após a passagem dos temporais, com registro de ventos acima de 50 km/h ocorrendo também na tarde do dia 14 de setembro.
